# 无锡华亿达工贸有限公司无锡分公司 “9·29”一般机械伤害事故调查报告

2022年9月29日下午13时30分许，位于无锡市锡山区春象路30号的无锡华亿达工贸有限公司无锡分公司成型车间内，发生一起机械伤害事故，造成1名人员死亡。

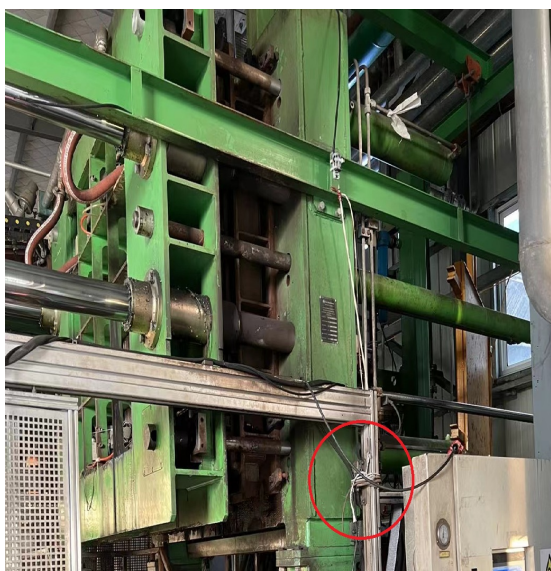
（3）12 号成型机正面朝南，机体前半部分东、西两侧均有高约 2 米的移动式网孔防护门，防护门角落贴有“警告，注意，机器运行时，请勿打开防护门，检修前请先关闭电源”的警示标志，东侧防护门共两扇，其中有一扇处于打开状态，防护门门框上安装有安全联锁行程开关，行程开关被绳子绑扎，如图 1 所示。两侧的防护门之间为取出成型件的区域，该区域地面上散落着一些泡沫飞机机身，地面上有一移动式铁制爬梯，爬梯上有面积约 1 平方米的操作平台，平台上有血迹。爬梯北侧地面上有一男性尸体，身着白色短袖 T 恤，头朝东脚朝西，脸部有血迹，左脸有与成型机身相符合的挤压印记。

图 1 安全联锁行程开关被绳子绑扎

2. 王某某作业时用绳子捆绑固定安全门联锁装置的行程开关，致使安全门联锁装置失效，且在进入成型机合模装置内作业时，未按下控制电箱“急停”按钮，致使成型机安全回路一直处于正常连通状态。当一个生产全流程结束后，由于“启动”按钮未回弹到位，启动回路处于连通状态，成型机再次自动启动，合模装置开始合模，将王某某夹伤致死，这是本起事故发生的直接原因。

1. 华亿达公司无锡分公司应深刻吸取事故教训，举一反三，加强对本单位设备的经常性维护、保养，定期检测，确保设备的安全稳定运行。同时，要结合本单位安全生产的实际情况，加强对作业现场的安全检查、巡查工作，加大对“三违”行为的惩治力度，要通过事故警示教育等手段，加强对从业人员的安全生产教育和培训工作，提高从业人员的安全生产意识和防范事故能力，防止生产安全事故的发生。

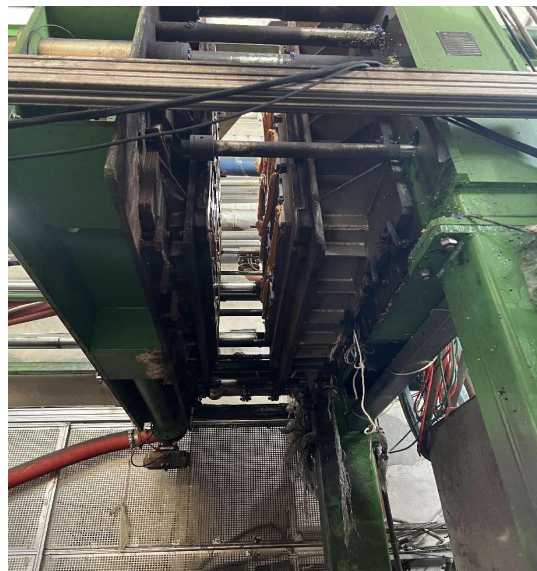
(4) 尸体上方为成型机的移模、合模装置（如图 2 所示），该装置分为南、北两半，由液压机构控制分合，该装置合模区域的南侧为凹模板，北侧为凸模板，模板上粘有一些未脱落的成型泡沫机身，部分模板以及泡沫机身上有血迹，模板表面分布有细小的吹气孔，该装置外部连接了加料管以及空气气管。

图 2 成型机的移模、合模装置

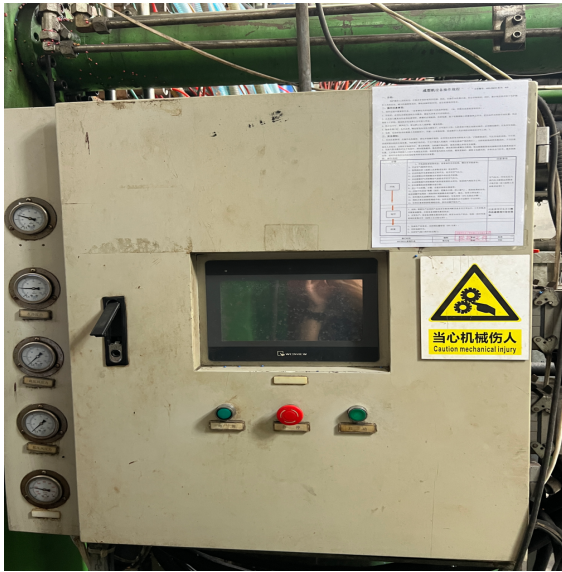
(5) 机身东侧靠近防护门处有一控制箱，控制箱门中间部位有一液晶控制面板，已断开电源，液晶控制面板下方有三个按钮，从左到右依次为绿色“电源”开关、红色“急停”按钮、绿色“启动”按钮，控制箱内部为电气控制零部件，液晶面板右侧有一“当心机械伤人”警示牌，控制箱上张贴有“成型机设备操作规程”，如图 3 所示。根据事发第一时间拍摄的关于控制箱的视频，启动按钮处于内凹状态，如图 4 所示。

图 3 控制面板操作按钮

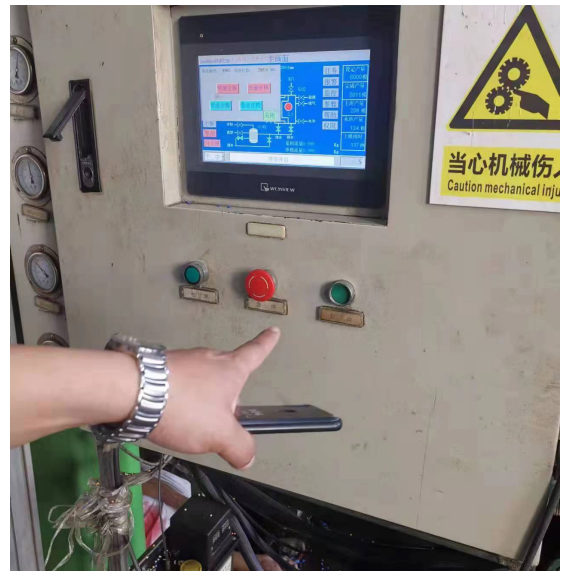
图 4 启动按钮处于内凹状态（第一现场）

经现场反复测试，该设备的安全门联锁装置、“急停”按钮均能正常工作（安全门打开，安全回路断开；按下“急停”按钮，安全回路断开）。根据生产厂家东莞市巴赫精密机械有限公司出具的针对事故设备“EPP全自动成型机”（型号：EB1318T2-EPP）的事故原因分析报告，“当控制箱‘启动’按钮出现凹陷：在安全回路正常的情况下，有可能会造成设备再次启动；按下“急停”按钮设备会停止运转”，该结论符合现场测试结果。

1. 全自动成型机的“启动”按钮出现故障，在事故发生前被按下后未能自动回弹到位，致使启动回路处于连通状态。
