无锡惠山区无锡天天润纺织科技有限公司 “11·20” 较大火灾事故调查报告

无锡市人民政府事故调查组

2024 年 5 月

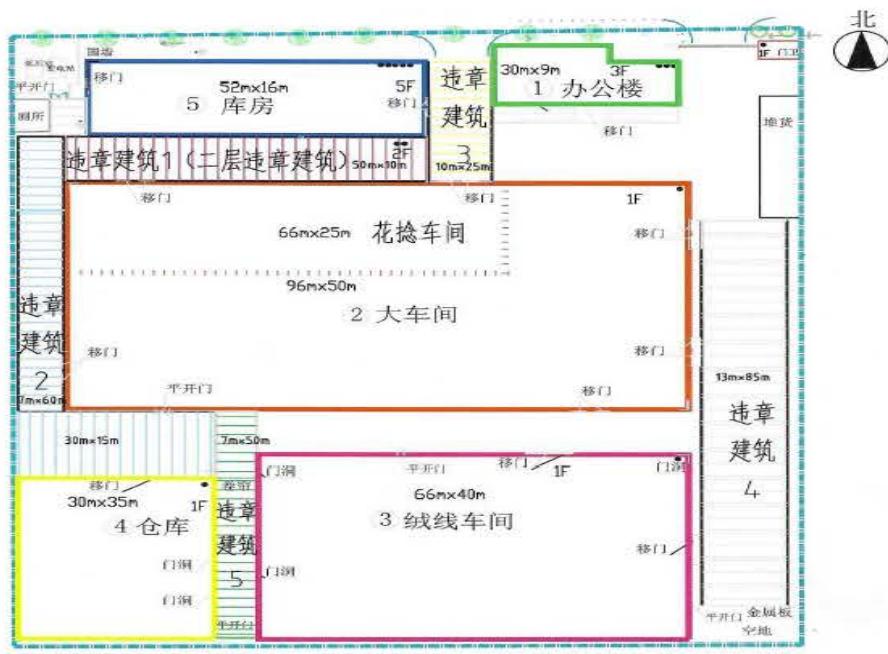
图 1 天天润公司厂区平面简图及建筑概况

天天润公司有 5 栋建筑，分别为办公楼、大车间、绒线车间、仓库与库房，总建筑面积约 13790 平方米。另有 5 处违章建筑占用了防火间距，总建筑面积约 3575 平方米。厂区平面简图及建筑概况如图 1 所示。

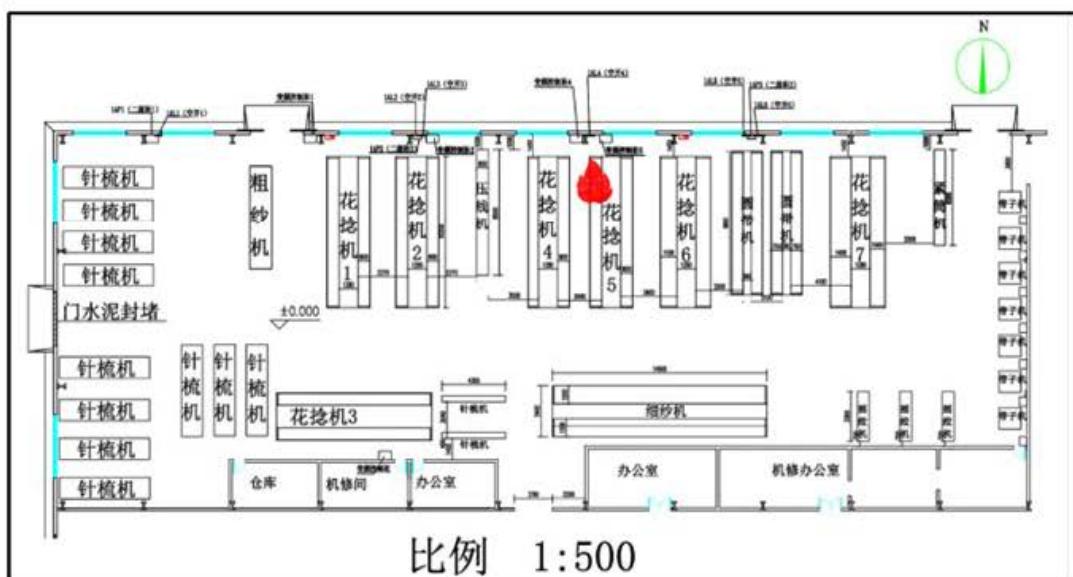
图 2 花捻车间平面布置图

大车间西北部分为花捻车间，面积 1650 平方米，距北墙约 1 米由东向西依次布置紧筒机、7 号花捻机、2 台圆带机、6 号花捻机、5 号花捻机、4 号花捻机、压线机、2 号花捻机、1 号花捻机、粗纱机。如图 2 所示。

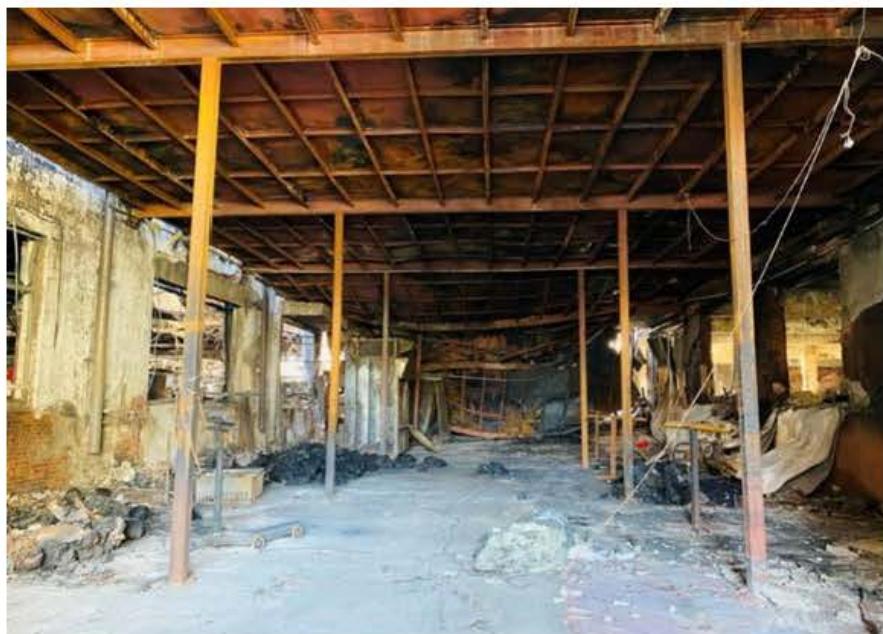
图 3 二层违章建筑一层局部现场图

2.二层违章建筑。系导致火灾蔓延建筑，位于大车间和库房之间（如图 3），未经正规设计，也未办理规划、建设等相关手

续，由企业自行购买建材，于 2008 年搭建，2014 年改造为两层，钢结构，总面积约 1000 平方米，高度约 8 米，层高约 4 米，东西长约 50 米、南北宽约 10 米。

(二)深化安全风险排查整治提升。全市各地特别是惠山区要对照《全市百日冬季安全风险排查整治行动实施方案》，聚焦“两易一密一新”场所，严格标准、严肃认真开展排查工作，进一步摸清“两易一密一新”场所安全现状，对问题隐患实行清单化治理。惠山区自规、住建等部门要进一步梳理规范内部工作流程，严格依法依规开展新建项目审批、监管及验收等工作。同时要举一反三，对新增违建实行“零容忍”，有序化解存量，将占用消防通道、防火间距和逃生通道的违法违规建(构)筑物，纳入第一批整治对象，依法依规予以拆除。全市各地要督促企业规范生产经营项目、场所、设备发包的安全管理，切实压实发包、承包双方安全管理责任。

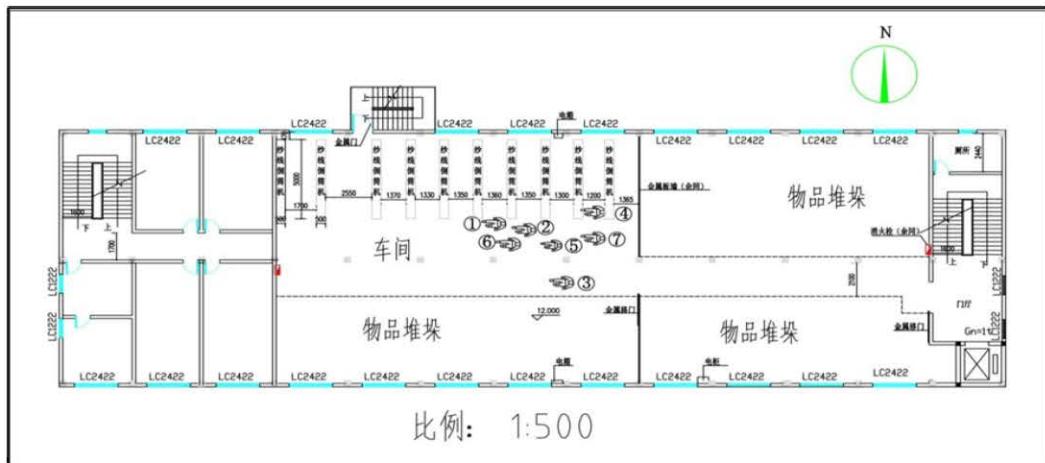
图 4 库房四层平面图

库房的四层为倒筒工序作业场所，建筑面积约 640 平方米，中间用铁板隔开，西侧面积约 320 平方米，沿北墙南北向平行布置 10 台倒筒机，东侧面积约 260 平方米，堆放原料及成品。如图 4 所示。

期间，大车间花捻车间 5 号花捻机西面北部牵伸机构运转中组件摩擦产生高温，引燃棉纤维、毛絮及腈纶纤维等可燃物；火势通过北侧相连的二层违章建筑迅速蔓延至库房，大火产生的高温有毒有害烟气充塞了建筑及疏散楼梯间；天天润公司未及时组织库房内四层车间员工疏散撤离，加之室外疏散楼梯安全出口被锁闭，导致 7 名员工遇难。

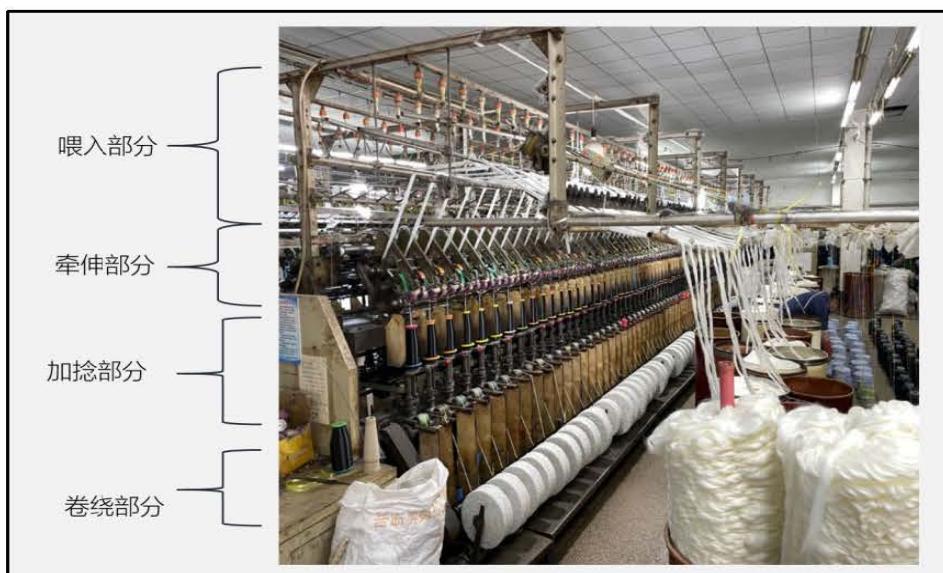
图 5 花捻机组件示意图

经现场勘验，大车间、库房局部过火，二层违章建筑全部过火。大车间的 5 号花捻机分别由喂入部分、牵伸部分、加捻部分、卷绕部分及微机控制系统组成，共 128 锭，无断条自动检测装置和巡回清洁装置（如图 5）。根据当天产品设置的工艺参数，中空转速为 3000 转/分，前罗拉转速约 180 转/分，饰纱为白色腈纶毛条，固纱为蓝色棉线，纺织过程中未使用芯纱。

(三)切实提升本质安全水平。全市各地特别是惠山区要大力推进安全示范工业园区建设，有序推进老旧工业厂房连片改造，将安全生产和工业企业资源集约利用、高质量发展结合起来，严格淘汰不具备安全生产条件的企业和落后的生产工艺、装备，促进工业结构优化升级。要加大推动重点行业、重点企业生产设备更新和技术改造，将使用捻线机、细纱机的纺织企业纳入“智改数转”计划，鼓励企业应用具备自动吸尘、断线报警等功能的设备，提升本质安全水平。

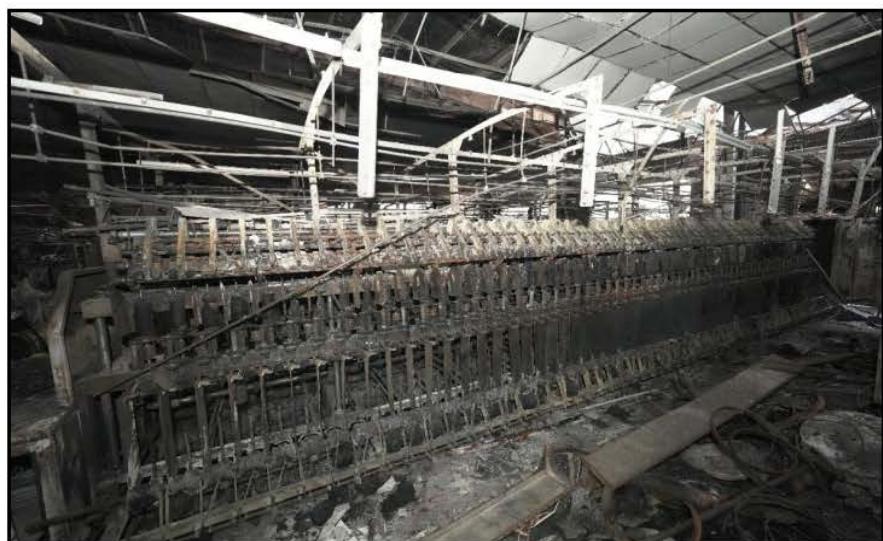
图6 5号花捻机过火现场图

花捻车间内 5 号花捻机烧损程度明显重于两侧的 4 号花捻机和 6 号花捻机。5 号花捻机过火烧损程度西重东轻、北重南轻，整体呈现出西侧向东侧蔓延的趋势，西面由北向南依次编号为 17-24 号摇架处的摇架、中空锭下方的拉出装置变色痕迹

较两侧重，该处下方对应的皮辊烧损程度较其他部位重，且该处前罗拉上粘连了过火烧损的腈纶物质残骸。5号花捻机西侧通道上方的北部铝合金吊顶框架掉落、变形严重，吊顶上表面无过火烟熏痕迹，下表面过火变色，与下方5号花捻机西面烧损痕迹对应。图6为过火后的5号花捻机现场图。

经调查询问、现场勘验、视频分析及检测鉴定等，排除雷击、静电、遗留火种、放火和电气故障引发起火的可能，认定起火时间为18时25分许，起火原因为天天润公司在生产期间，大车间花捻车间5号花捻机西北部牵伸机构运转中组件摩擦产生的高温，引燃棉纤维、毛絮及腈纶纤维等可燃物所致。
